# 建设项目竣工环境保护 验收监测报告

(固废)

项目名称：年产新型平板显示器件关键部件和材料（3D玻璃  
盖板）3600万片项目第一阶段

建设单位：京东方杰恩特喜科技有限公司

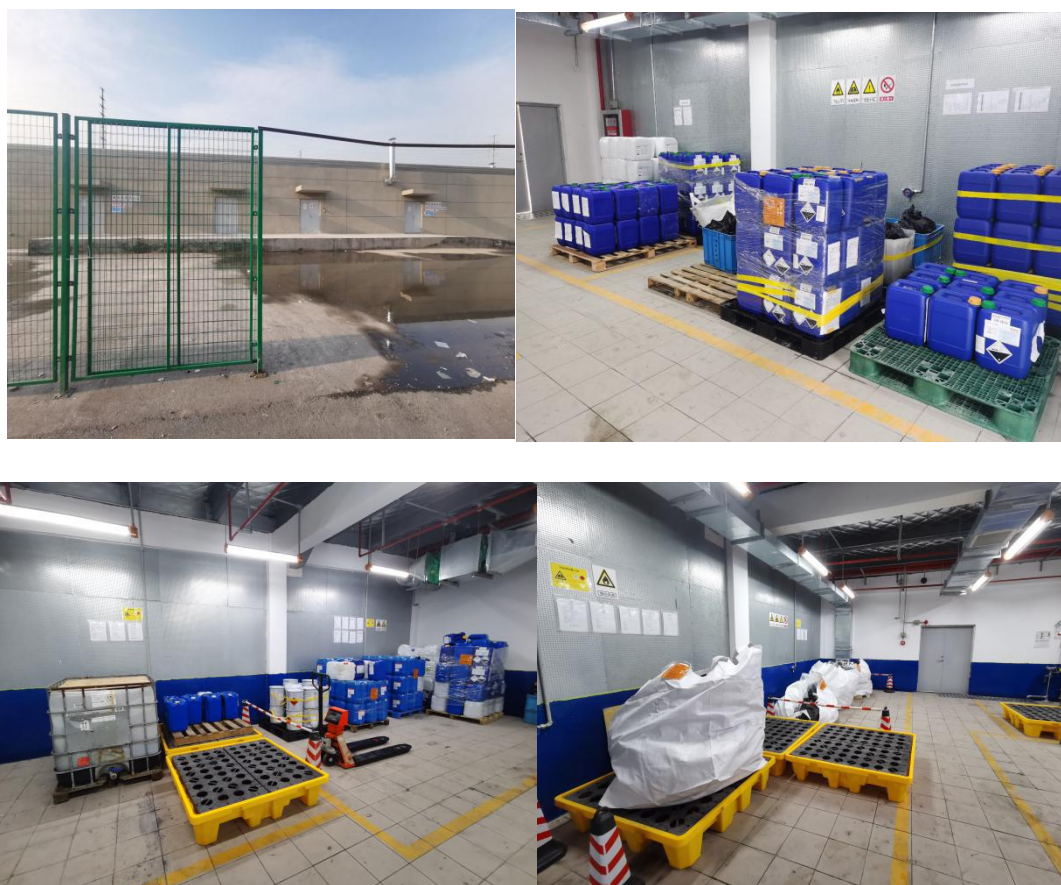
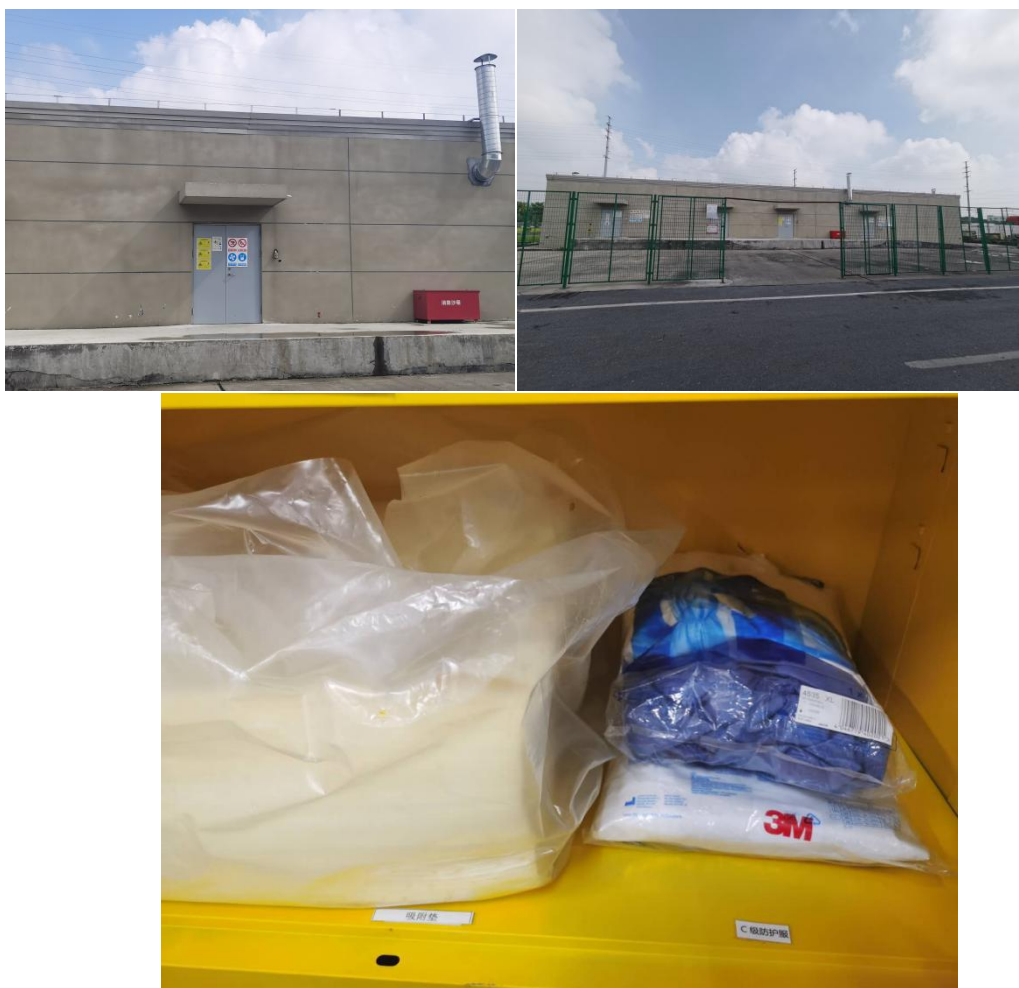
图4-1 危废仓库

本项目危废仓库占地面积共72m<sup>3</sup>，配备通讯设备、照明设施和消防设施，设置气体导出口及气体净化装置，确保废气达标排放；在出入口、设施背部、危险废物运输车辆通道等关键位置按照危险废物贮存设施视频监控布设要求设置视频监控，并与中控室联网。

根据危险废物的种类和特性进行分区、分类贮存，设置防雨、防火、防雷、防扬散、防渗漏装置及泄漏液体收集装置。

④建有堵截泄漏的裙角，地面与裙角由兼顾防渗的材料建造；基础防渗层位粘土层，其厚度应在1m以上，渗透系数应小于 $1.0 \times 10^{-7} \text{cm/s}$ ，基础防渗层也可用厚度在2mm以上的高密度聚乙烯或其他人工防渗材料，渗透系数应小于 $1.0 \times 10^{-7} \text{cm/s}$ ；地面应为耐腐蚀的硬化地面、地面无裂缝。
